## KINZE bezorebné setí kukuřice – No Till

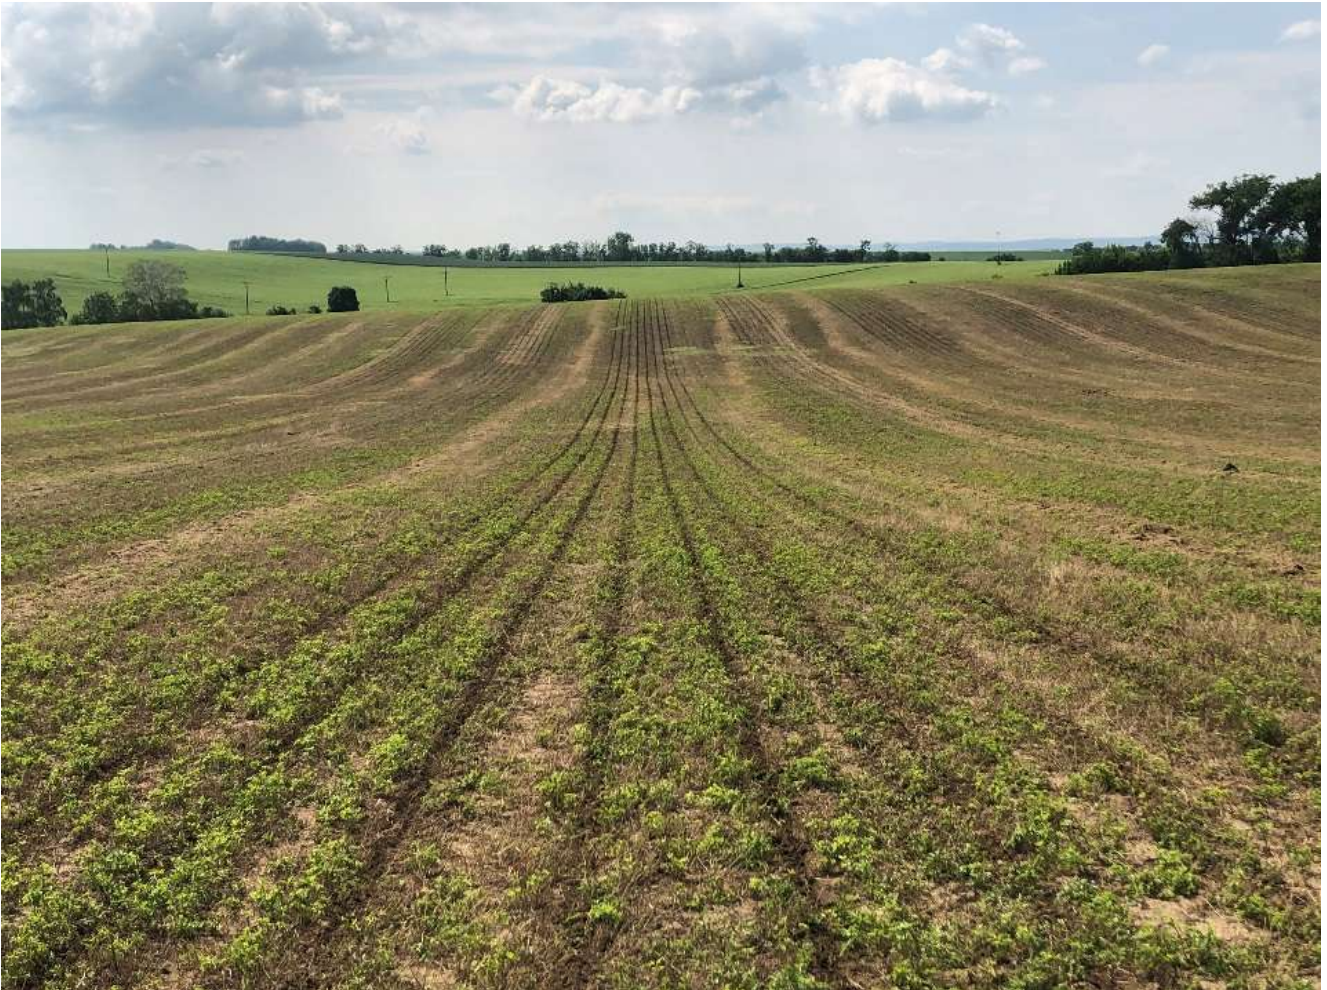
Na pozemku byla provedena sklizeň jetele (tříletý porost). Regenerující porost byl chemicky ošetřen a následně založen nový porost kukuřice secím strojem Kinze 3500 8R (15.6.2020). Chemicky ošetřený porost jetele a případné plevely do tří týdnů „odešly“.

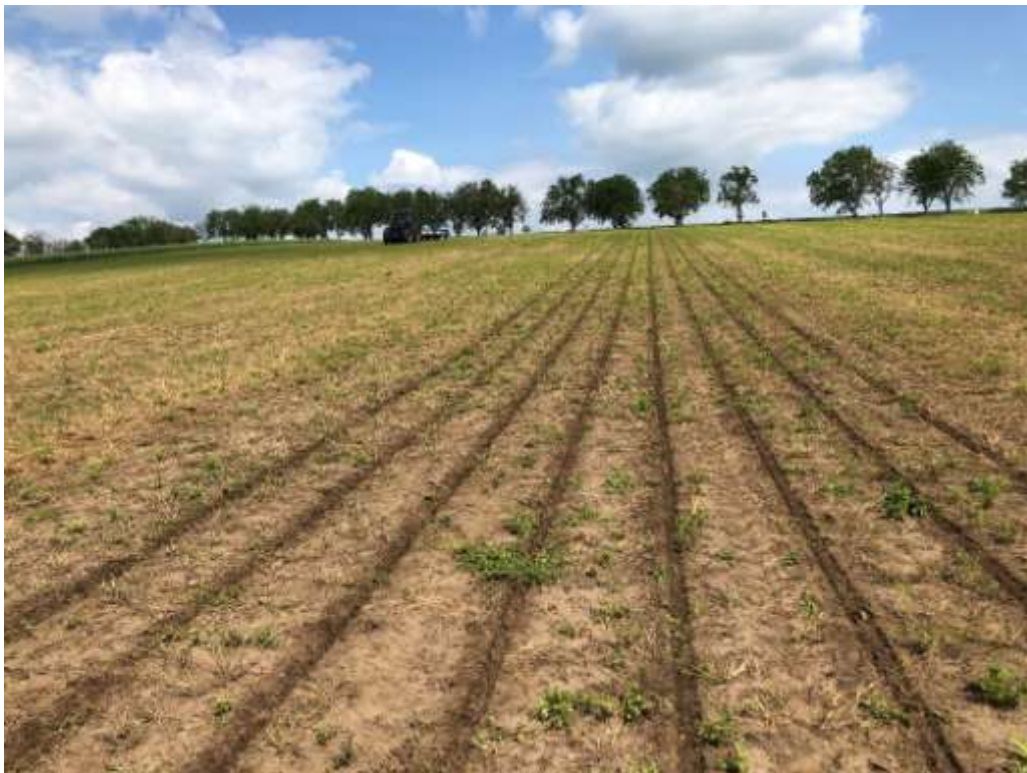
Bezorebný secí stroj Kinze si umí poradit i v případě „uježděných“ pozemků, kde byly pícniny na orné půdě pěstovány několik let. Proč? Protože jako jediný stroj na trhu je vybaven řezacím Koltrem pro zpracování seťového lůžka. Protože má dostatečnou hmotnost a nejmasivnější konstrukci secí botky a nosného rámu. I v těžkých půdních podmínkách uloží semena kukuřice tak hluboko, jak agronom potřebuje.

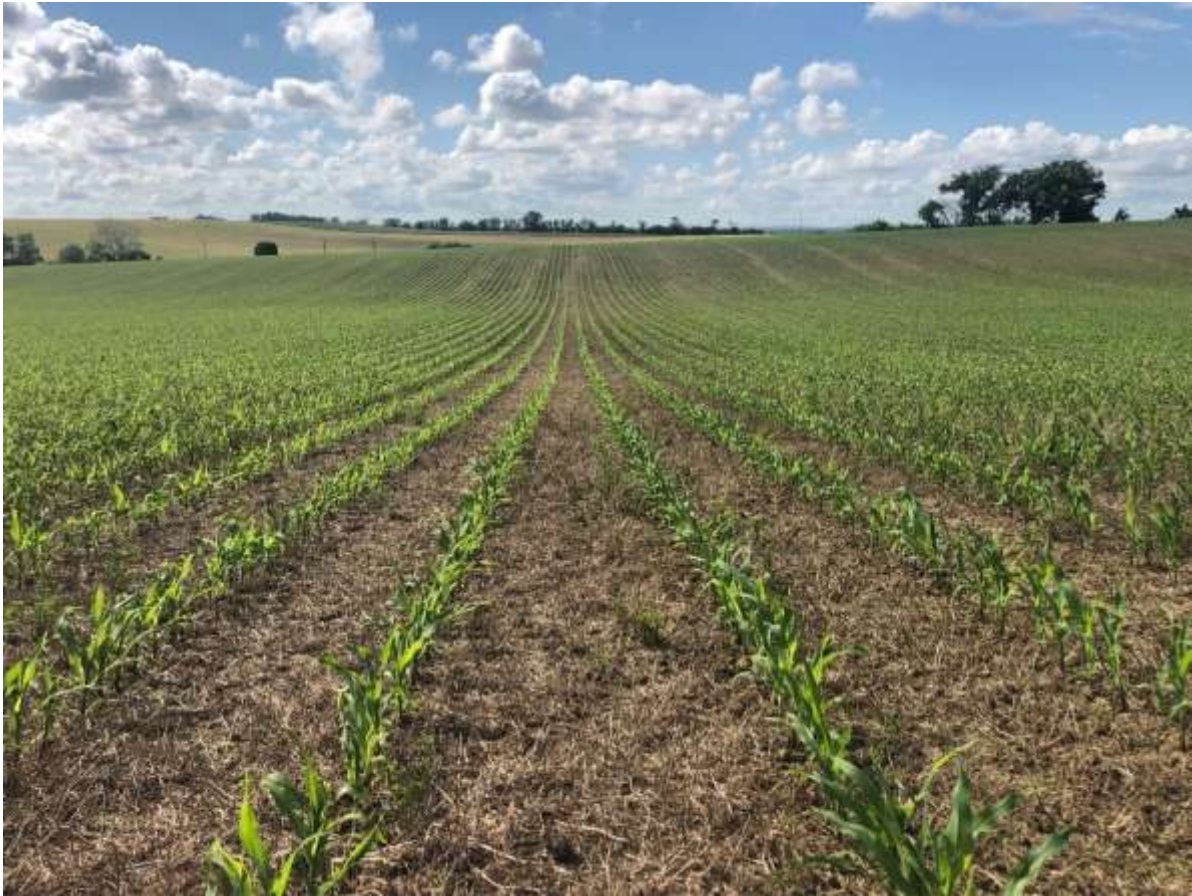
### **Kontrola porostu 24.6. 2020.**

O technologii No Till se hodně hovoří a píše, ale málo kdo si na ni v praxi „troufne“. Důvod je prostý. Podnik, který vlastní standardní secí stroj (a může být klidně nazýván bezorebným) nedocílí v těchto podmínkách většinou úspěch. Potom vzniká mylný názor, že technologie No Till nefunguje.

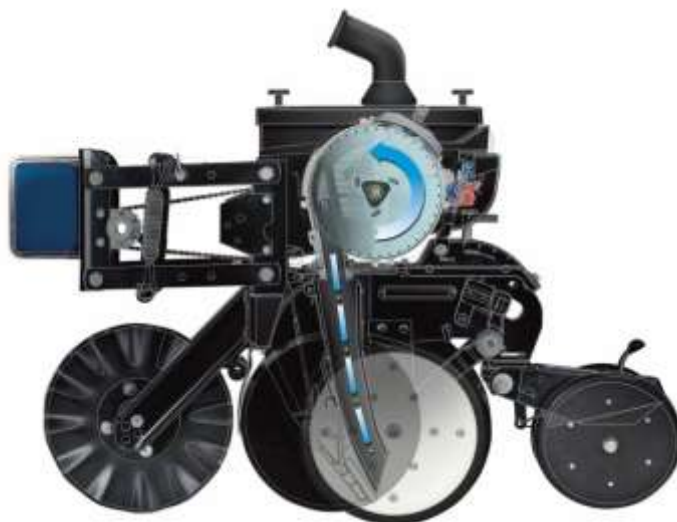
Secí botka KINZE je pro No Till technologii konstruována. Je masivní a vpředu má zvlněný řezací disk – Koltr, který připraví seťové lůžko i v podmínkách No Till. Dostatečná hmotnost a tuhost rámu stroje umožní potřebný přitlak a tím dodržení správné hloubky setí.

I tam, kde zůstalo po sklizni jetele větší množství hmoty na povrchu, je porost vyrovnaný. Secí stroj Kinze se s takovou situací snadno vyrovná. Každá jednotka má řezací zvlňžený Koltr pro dobrou práci s rostlinnými zbytky a přípravu seťového lůžka.

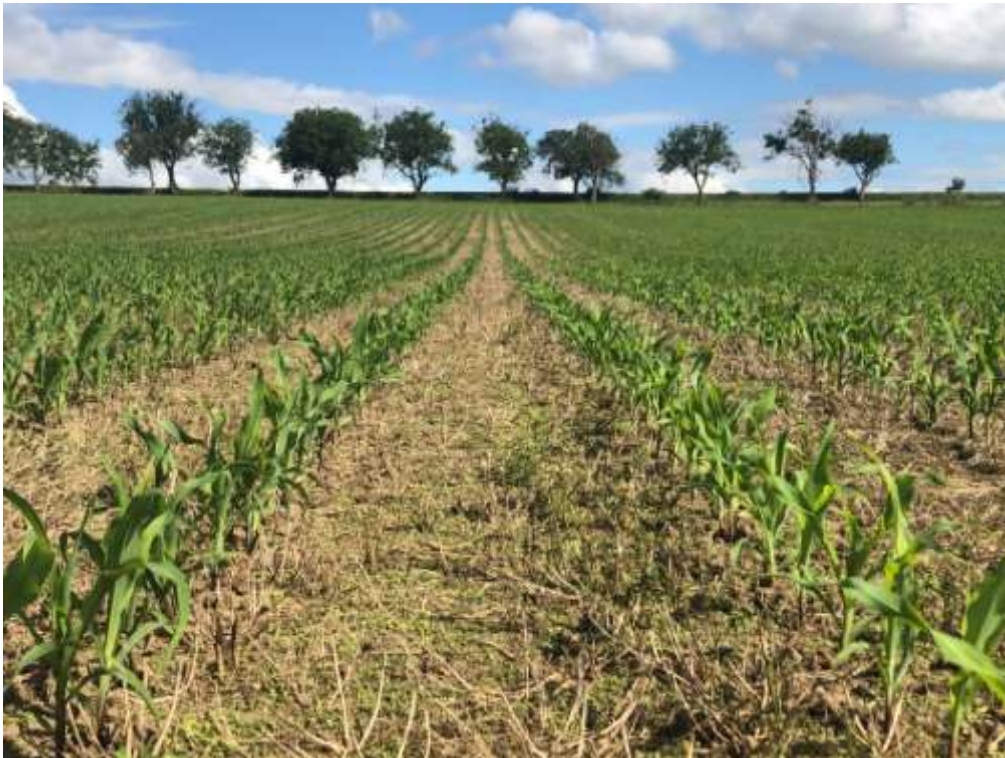
Kontrola porostu 24.6. 2020.

Takto vyrovnaný porost často nemají pěstitelé kukuřice ani v případě konvenční technologie. Mulč v meziřádku brání vysychání půdy, růstu plevelů a působí protierozně.

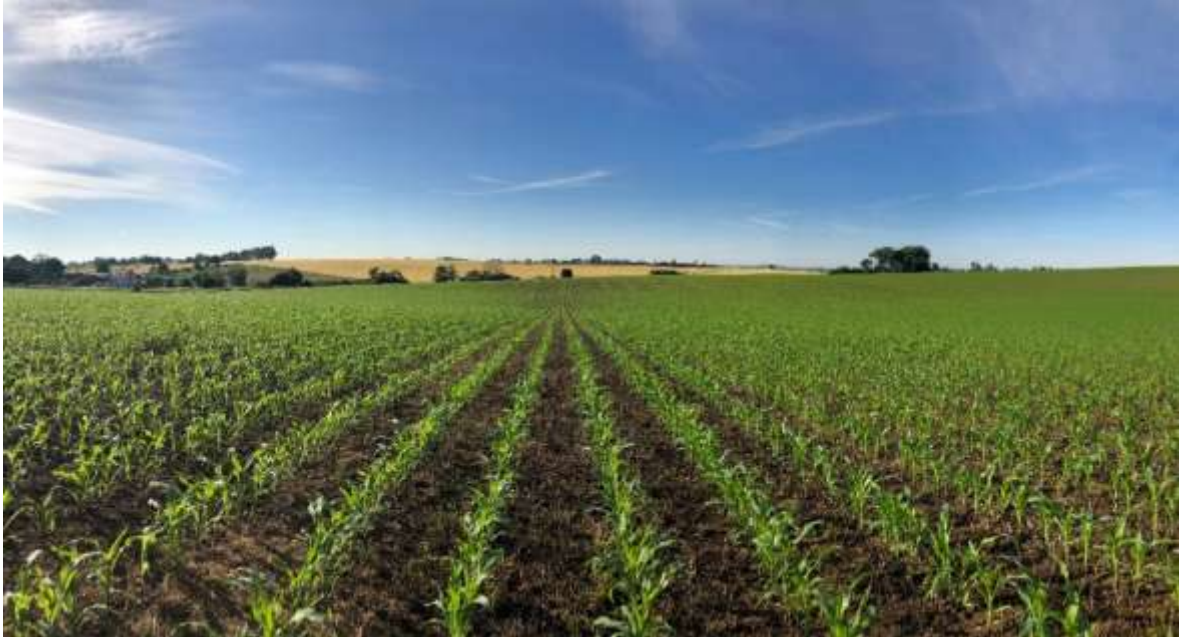
Pozemek patří do erozně ohrožených, a i když od zasetí spadlo více jak 145 milimetrů vody v několika vlnách, po erozi půdy ani památka.

Zavadlé strniště po jeteli tvoří dostatečnou ochranu proti vodní erozi a tlaku plevelů. Půda má vysokou retenční schopnost. Tím je vláha zadržena tam, kde ji pěstitel potřebuje a neodteče do vesnice.

Majitelé pozemku se přesvědčili o vysoké protierozní účinnosti technologie No-Till na tomto konkrétním MEO pozemku. A to letos v oblasti přešlo opakovaně několik silných přivalových dešťů (celkem od setí 145 mm), které by v jiných letech byly hrozbou pro sousedící obec Pivín.

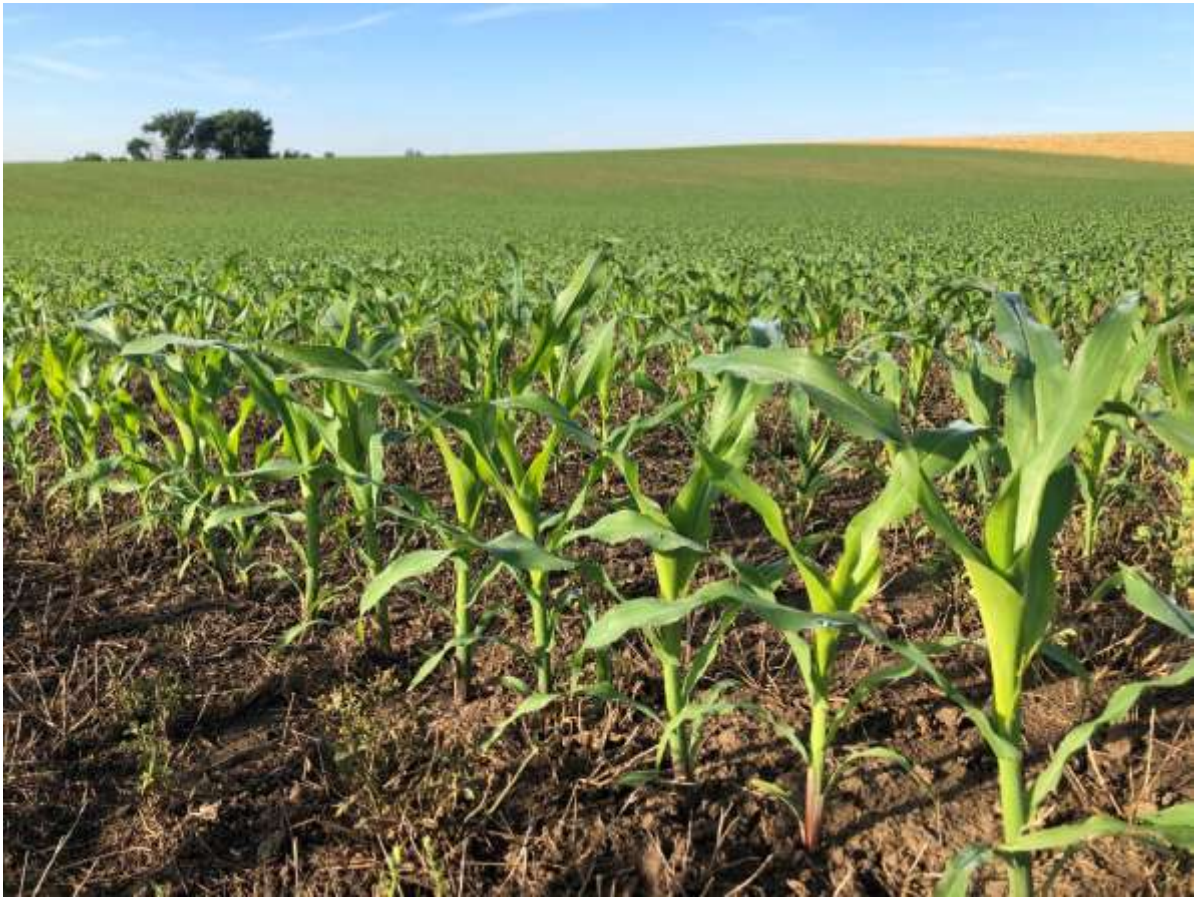
Kontrola 15.7.2020.

Agronom zvolil hybrid s FAO 180. Je nutné si uvědomit, že termín setí byl 15.6. 2020. Tedy dva měsíce po agrotechnickém termínu pro danou oblast, kdy jiné porosty v tuto dobu pomalu přechází do fáze kvetení. Přesto porost vypadá velice dobře a skýtá vysoký výnos v siláži.

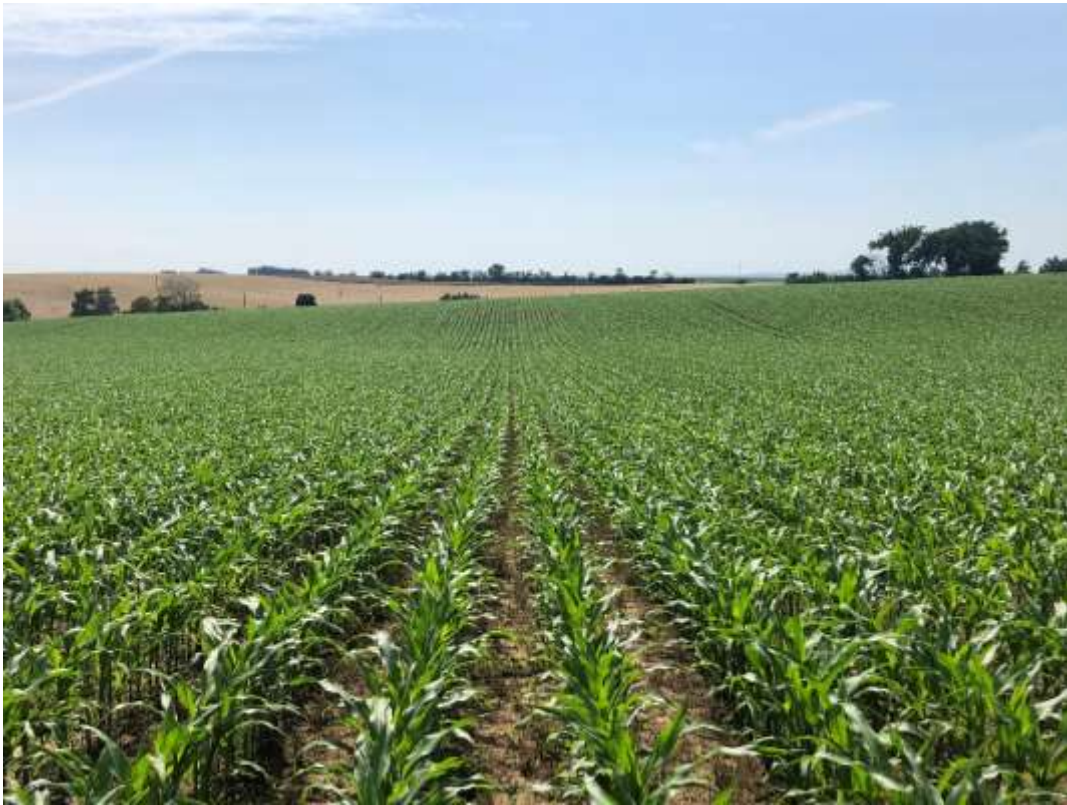
Kontrola 23.7. 2020

Na růstové fázi kukuřice se hodně „podepsal“ průběh počasí, a to především z pohledu nízkých teplot v období od zasetí. Na druhé straně v letošním roce obecně porosty netrpí nedostatkem vláhy.

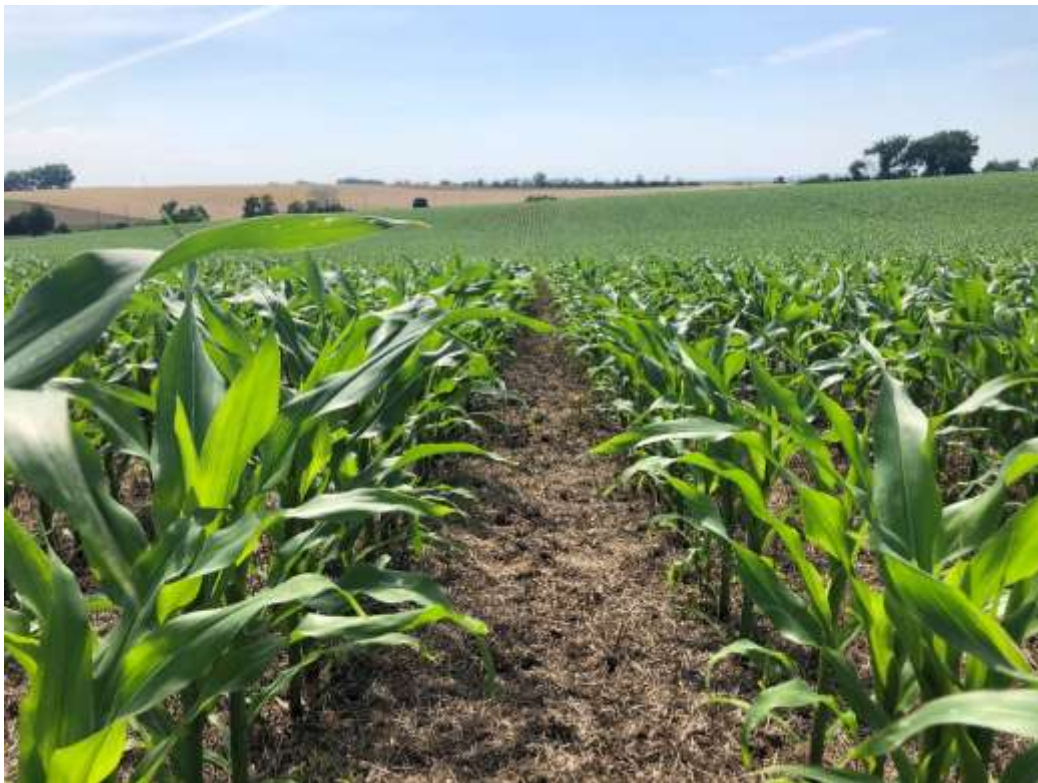
Chemické ošetření mělo vysokou účinnost a k obrůstání jetele prakticky vůbec nedochází. Občas se může objevit nahodile rostlina, ale ta strádá. Kukuřice, která přechází do fáze dynamického růstu postupně zabráni jakémukoliv tlaku plevelů.
